Subject: AW: Foto vom Gutenbrunner Graben, KG. Gutenbrunn, Heiligenkreuz, Bezirk , St. Pölten

## **RU5-NSCH-61/105-2019**

Nach Ihrer telefonischen Anfrage von Dienstag zum Thema Biber fand heute zeitig in der Früh, aufgrund der kommunizierten Dringlichkeit, kurzfristig eine Begehung des Gutenbrunner Grabens (Zubringer Schloßteich) statt. Es wurde, dort wo es das Gelände/die Vegetation zuließ, beinahe der gesamte Bereich vom Schloßteich bis zu Fließgewässer-KM 3,65 (Gmd Herzogenburg, KG Gutenbrunn) begangen. Es wurden auf der gesamten Fließstrecke 3 Biberdämme festgestellt sowie eine Abfolge von trockenen Fließstrecken und geringfügig mit Wasser dotierten Fließstrecken. Es wird darauf hingewiesen, dass die festgestellten Biberdämme auch durchlässig sind und auch unterhalb der Biberdämme Wasser feststellbar war, dieses allerdings im weiteren Verlauf nach relativ kurzer Distanz in der Sohle versickert. Die Rückstaubereiche der Biberdämme weisen zudem einen deutlich reduzierten Einstau von teilweise 0,5m auf, was auf eine deutliche Reduktion der verfügbaren Wassermenge im Gutenbrunner Graben schließen lässt.

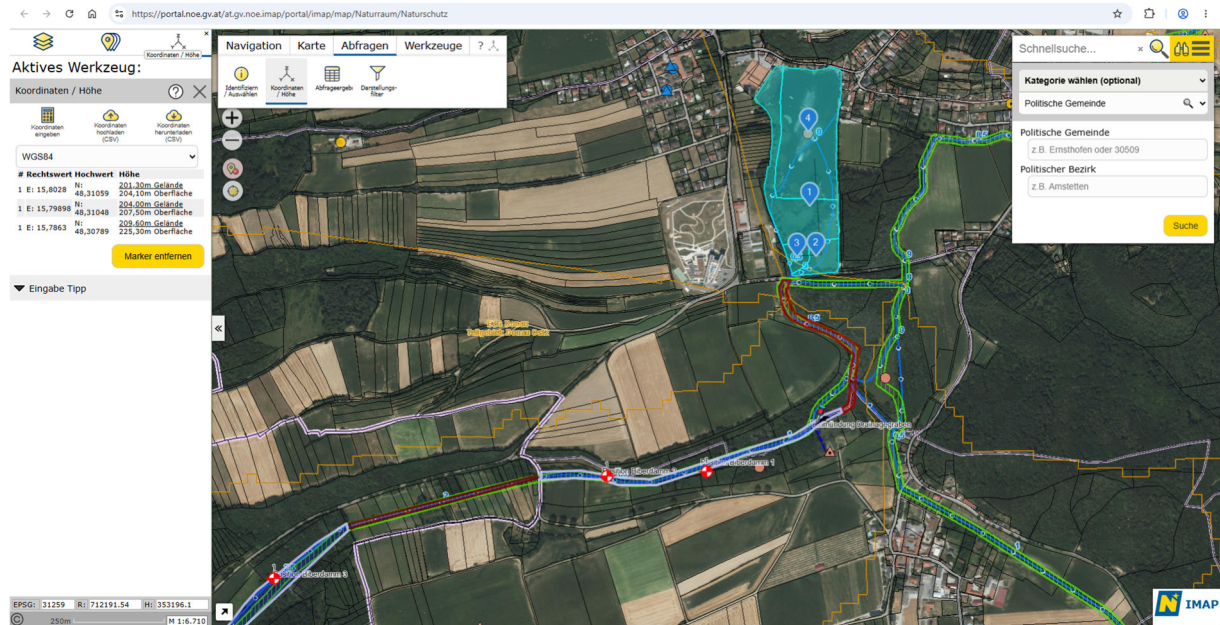
Der Gutenbrunner Graben weist, auf Höhe der Straßenquerung der L2200 bei KM 5,1 (Gmd Herzogenburg KG Gutenbrunn) und sehr wahrscheinlich unbeeinflusst von Biberdämmen, schätzungsweise gerade einmal ~0,5l/s Wassermenge auf.

Aufgrund der sehr langen Trockenstrecken vor und nach den Biberdämmen in Verbindung mit der sehr geringen verfügbaren Wassermenge im Gutenbrunner Graben, wird eine Biberdammräumung mit an Sicherheit grenzender Wahrscheinlichkeit kein zusätzliches Wasser bis zum Schloßteich bringen da, abgesehen von den paar m<sup>3</sup> Wasser im Rückstaubereich der Biberdämme welche mobilisiert werden würden, schlicht nicht genug Wasser verfügbar ist. Selbst wenn 0,5l/s 1:1 bis zum Schloßteich kommen sollten (ohne Versickerungsverlust, ohne Verdunstungsverluste, diverse Wasserentnahmen, zwischen Schloßteich und Fließgewässer-KM 3,65, usw.) entspräche das bei der Fläche des Teiches von ~10ha lt. WIS-Auszug einer Aufhöhung von ~0,4 mm pro Tag. Die derzeitige Verdunstung liegt vermutlich deutlich darüber.

Abbildung 1: Wasserführende Gewässerstrecke (blau) und trockene Gewässerstrecke (rot) am Gutenbrunner Graben ID300148 KM 0,3-2,7 mit Position Biberdämme

Eine bessere Durchgängigkeit der Biberdämme für Wasser über eine Umsetzung einer Biberdammdrainage zur Wasserstandskontrolle

Eine weitere Verbesserungsmöglichkeit wäre eventuell die Entfernung der Auflandungen vor dem Rohrdurchlass im Bereich des aus südlicher Richtung in den Gutenbrunner Graben einmündenden, wasserführenden Grabens bei KM 0,9 (Anm.: dieser Graben ist nicht im NÖ Atlas verzeichnet, westlich Gst. 524 KG Eggendorf) sowie eine zusätzliche Dichtung und Vermeidung von linksufrigen Wasseraustritten aus dem Gutenbrunner Graben Richtung Norden ungefähr bei KM 1,05 (Gst. 363/2 KG Sitzenberg). Allfällige Eingriffe sind aber in jedem Fall vorab mit der Wasserrechtsbehörde (BH) abzuklären.

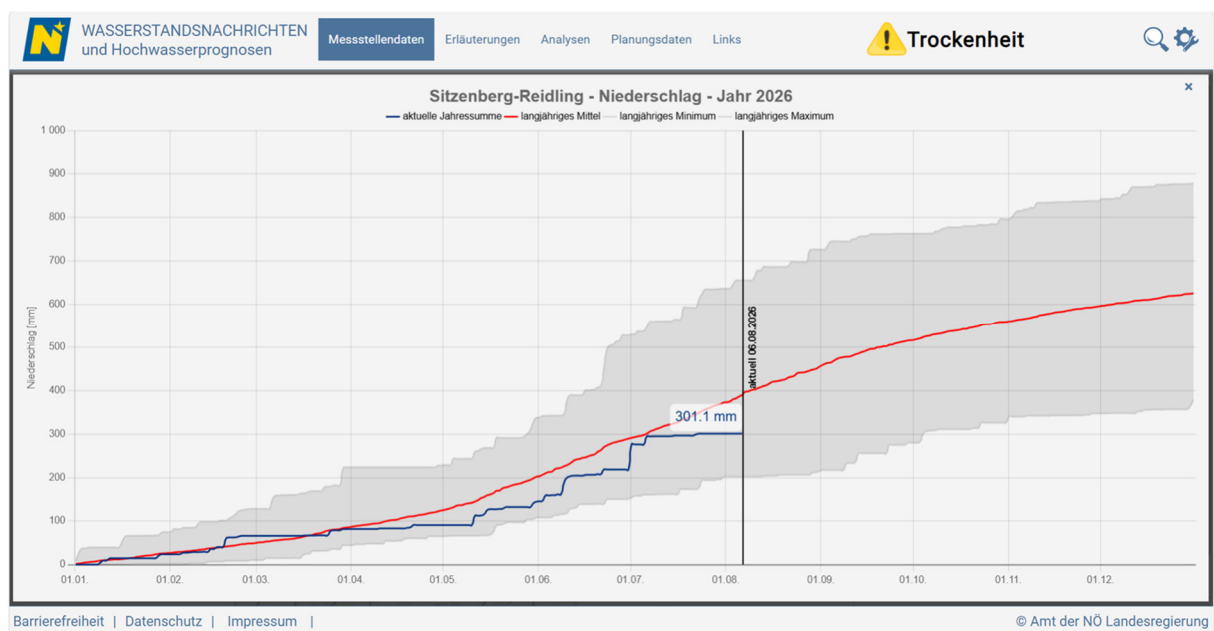
Ohne zusätzliche Regenmengen (siehe Abb. 2) werden aber auch die vorgeschlagenen Maßnahmen nicht helfen, um die Wasserverluste im Teich auszugleichen, auch keine Biberdammräumungen oder Fangen & Töten. Nachdem Sitzenberg-Reidling dieses Jahr deutlich unter dem langjährigen Durchschnitt bilanziert sowie seit Anfang Juli keine nennenswerten Niederschläge während der mehrwöchigen Hitzeperiode stattgefunden haben, stehen somit, nach meiner Einschätzung, die notwendigen Wassermengen im Gutenbrunner Graben derzeit einfach nicht zur Verfügung.

Abbildung 2: Niederschläge in Sitzenberg Reidling 2026 bis 06.08.2026 stark unterdurchschnittlich gegenüber dem langjährigen Mittelwert

Für langfristige Lösungen wäre es vermutlich zielführend Überlegungen anzustellen, wie zusätzliche Wassermengen zur Dotation des Schloßteiches, mobilisiert werden können (höhere Füllstände wasserrechtlich möglich als zusätzlicher Puffer? Oberflächenwasser wie zB Dachwasser denkbar?) da derartige Trockenperioden und hohe Temperaturen mit Tropennächten auch in den nächsten Jahren und Dekaden zunehmend „normal“ werden könnten.
